PG 8 Hygiene im Trinkwasserspeicher

►► Питейна вода

Питейната вода трябва да постъпи в идеално хигиенично отношение състояние от водохранилището в мрежата!

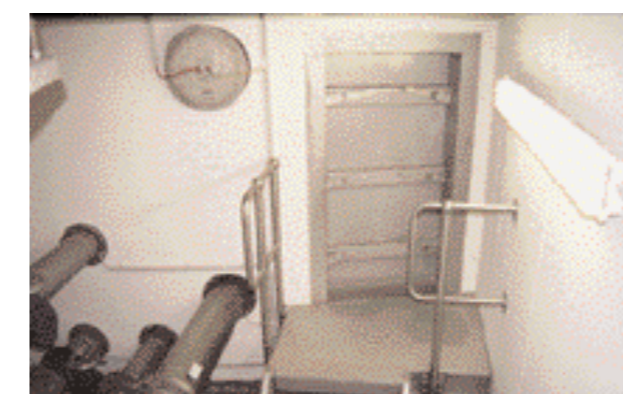
Достъп до водна камера

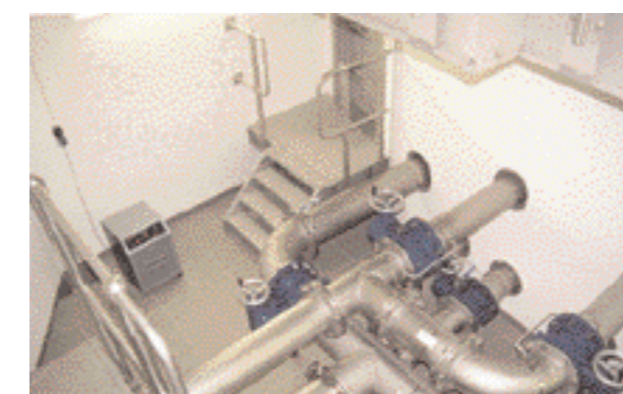
Прегледно разполагане на тръбопроводи

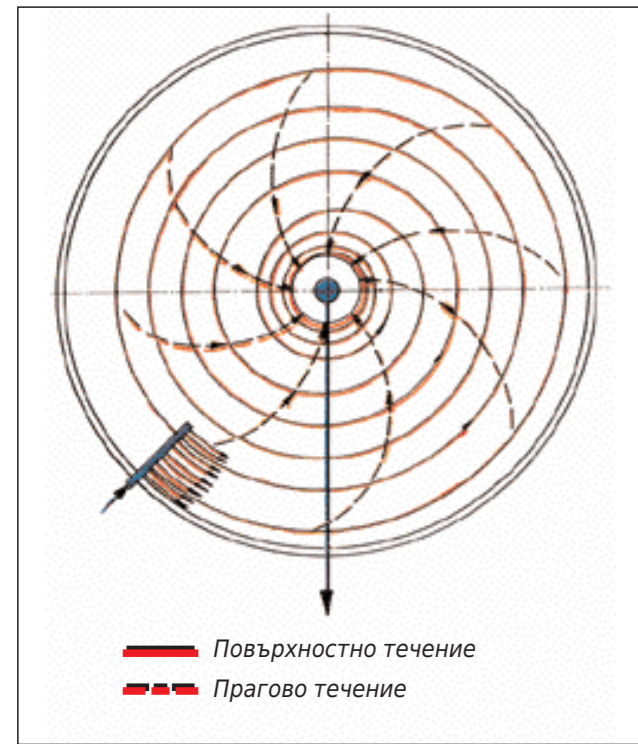
Протичане през радиален резервоар с ветрилообразно постъпване и централно извеждане чрез неподвижна извеждаща турбина

само с интензивно размесено течение. При напорни резервоари на водоснабдителната мрежа оптимално се оказва обаче спирално-падащото-течение. Подобно подходът за кацане над летище постъпващата прясна вода кръжи над пистата (=изтичане) дотогава, докато е налице разрешение за кацане (=отдаване на вода). Изходящата турбина ХУБЕР подпомага това течение.

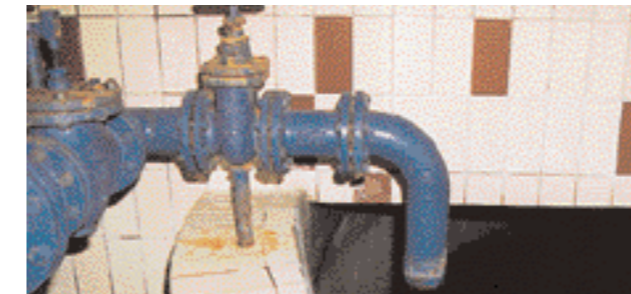
мъртви зони и лошо протичане могат да доведат до развитието на микроби !
